| PUESTO | GAVIA DE CAJA 81800 CAJAS NAVE NUEVA |
| SECCION | Division A |
| FECHA | 05/07/2024 |

## INFORME DE FISIOTERAPIA:

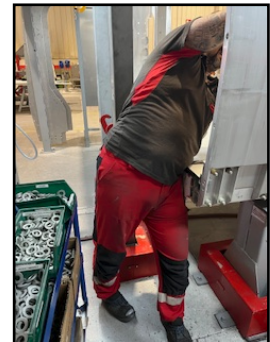
1. La primera, segunda y tercera parte consiste en el montaje de los **montantes, cinturas y testers** los cuales se cogen con el puente grúa y se acercan hasta que las juntas coinciden para posteriormente colocar los tornillos y apretarlos con el taladro/chicharra. Esta parte es prácticamente perfecta ya que el trabajador no tiene que hacer casi ningún esfuerzo y cambia de posición constantemente. El único inconveniente que veo es la utilización de una pata de cabra que tiene que meter en los agujeros y moverlo bruscamente para que pueda meter los tornillos en los agujeros y alguna postura ocasional extrema a la hora de la colocación de los tornillos.

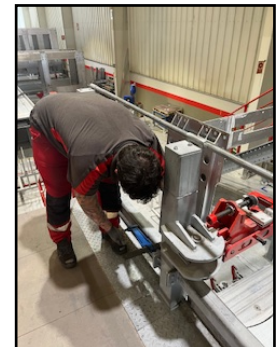
2. La parte del montaje del techo hay que hacer mas esfuerzo que en las anteriores etapas ya que hay que poner muchos gatos que pesan bastante y hacerlo con la lumbar rotada y flexionada, lo que aumenta el riesgo de lumbalgia pero sobre todo de hernia de disco. Además al colocar la tornillería en el techo hay que flexionar todavía mas la lumbar y ponerse a veces de puntillas.

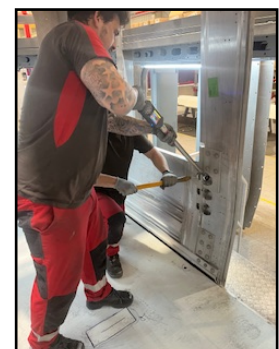
3. La peor parte sin duda es la última que es la del "par" ya que se necesitan de dos personas en para que una sujete el tornillo y la otra aprete. Se realizan posturas extremas en hombros y lumbares a la hora de ejercer la fuerza. Esto podría derivar en problemas de tendinopatias de codo y hombro ademas de problemas lumbares.

1. Formación en prevención de patologías músculo - esqueléticas haciendo hincapié en la manipulación de la herramienta y en la higiene postural.
2. Corrección de determinadas posturas in-situ.
3. Calentamiento previo de la musculatura antes de empezar la jornada laboral, ejercicios preventivos durante la jornada y estiramientos al acabarla.
4. Trabajo de estabilización lumbar y fortalecimiento del core.
5. Tratamiento preventivo de las personas que están en este turno por lo menos una vez cada 2 meses.
